ЗАКЛЮЧЕНИЕ ЭКСПЕРТА
№ 29/02 от 29.02.2024 г.
Обследование эксплуатируемой кровли
паркинга многоквартирного дома.

г. Санкт-Петербург, Варшавская ул., дом 23, корпус 3.

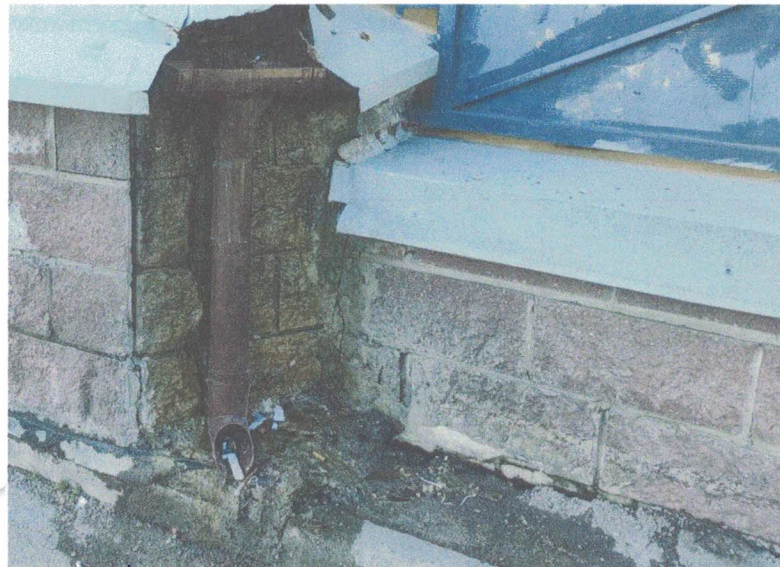
Фото №11

- Разрушения, просадки и неплотное примыкание отмостки к цоколю здания (см. Приложение №1, фото №№ 11,13,14,16,18,19,20);
- Металлическое покрытие парапетов имеет дефекты в виде отверстий, неплотного примыкания, отсутствия фальцевого соединения листов (см. Приложение №1, фото №№ 21, 23-25);

Требуется произвести работы по ремонту отмостки. Ремонт выполнить с учетом требований указанных в СП 82.13330.2016 «БЛАГОУСТРОЙСТВО ТЕРРИТОРИЙ».

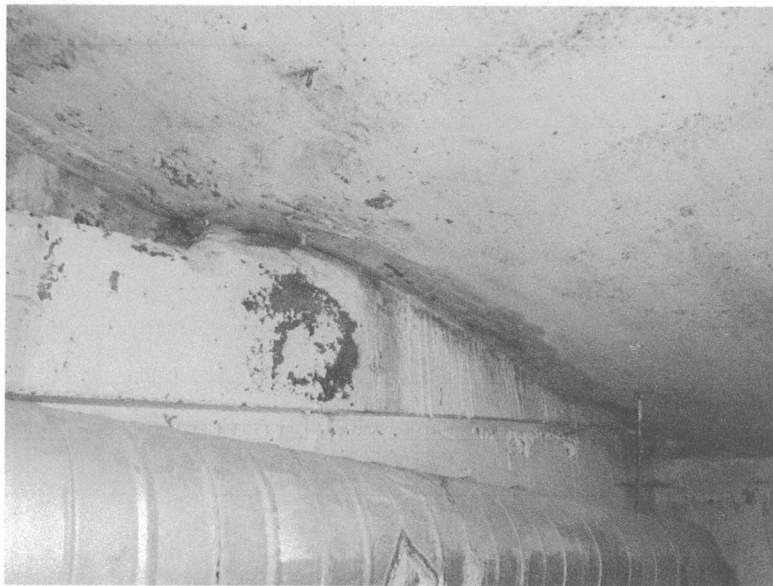
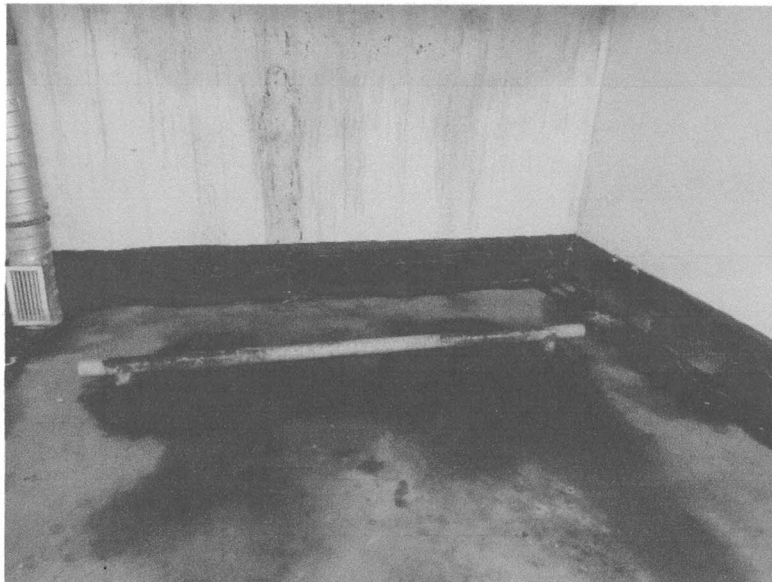
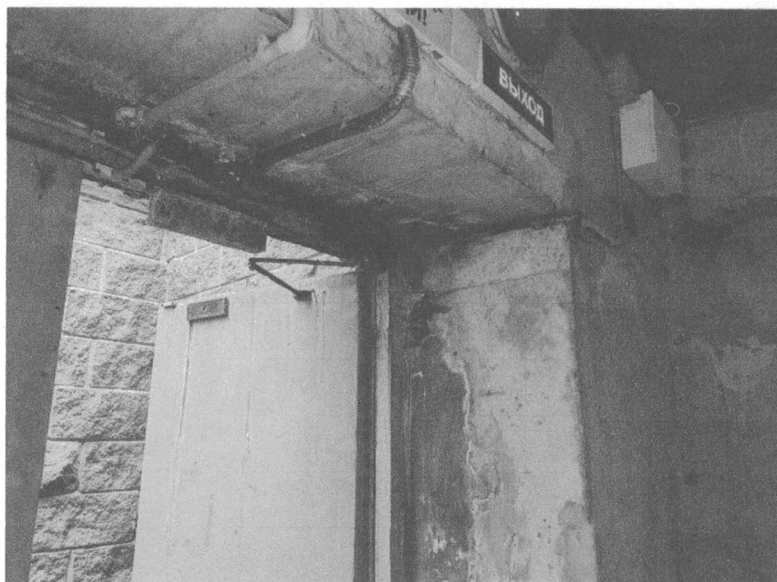
- В помещении паркинга обнаружены множественные следы протечек на поверхностях строительных конструкций расположенных в местах устройства пандуса и водосборных лотков устроенных в парапетах эксплуатируемой кровли паркинга (см. Приложение №1, фото №№ 26-31, 33, 43-45).

По мнению экспертизы, причинами образования протечек в помещениях паркинга, а также разрушения облицовочного покрытия парапетов многоквартирного дома, является совокупность обнаруженных дефектов эксплуатируемой кровли паркинга, металлического покрытия парапетов, герметизации металлических прижимных планок и отмостки здания.

Требуется произвести работы по ремонту эксплуатируемой кровли паркинга, металлического покрытия парапетов, герметизации металлических прижимных планок и восстановлению облицовочного покрытия парапетов. Ремонт выполнить с учетом требований указанных в СП 17.13330.2017 «Кровли».
