**ЖКХ
ЭКСПЕРТ**

ТЕХНИЧЕСКИЙ ОТЧЁТ

по результатам обследования
кровли многоквартирного жилого дома по адресу:
г. Санкт-Петербург, Варшавская улица, дом 23, корпус 3, литера А
Шифр: 389-03.2023

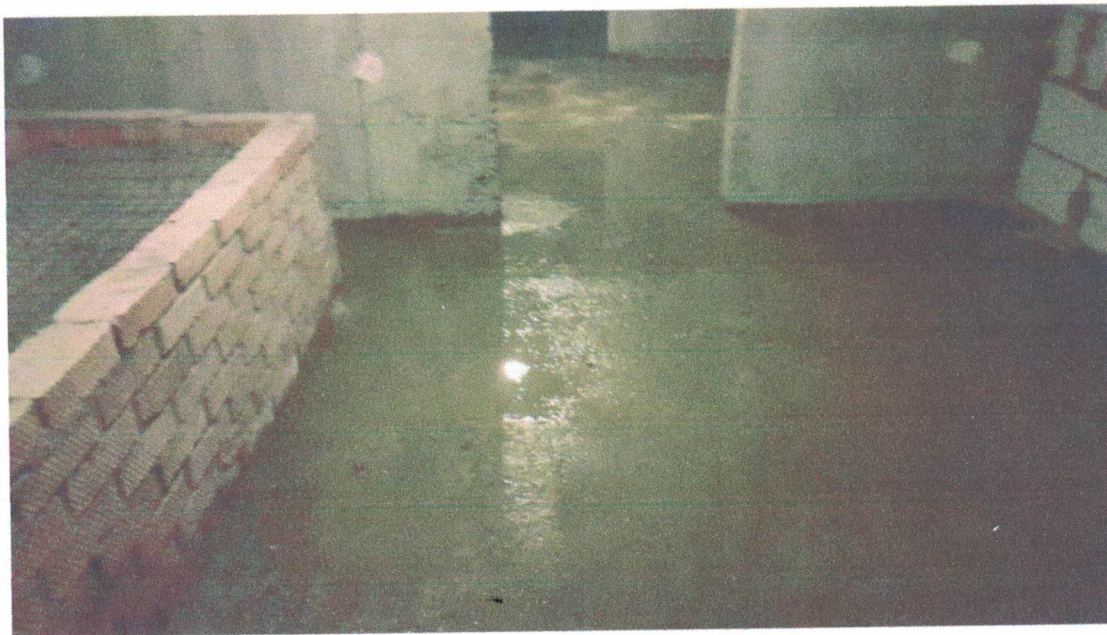
Фото 5. Следы протечек кровли.

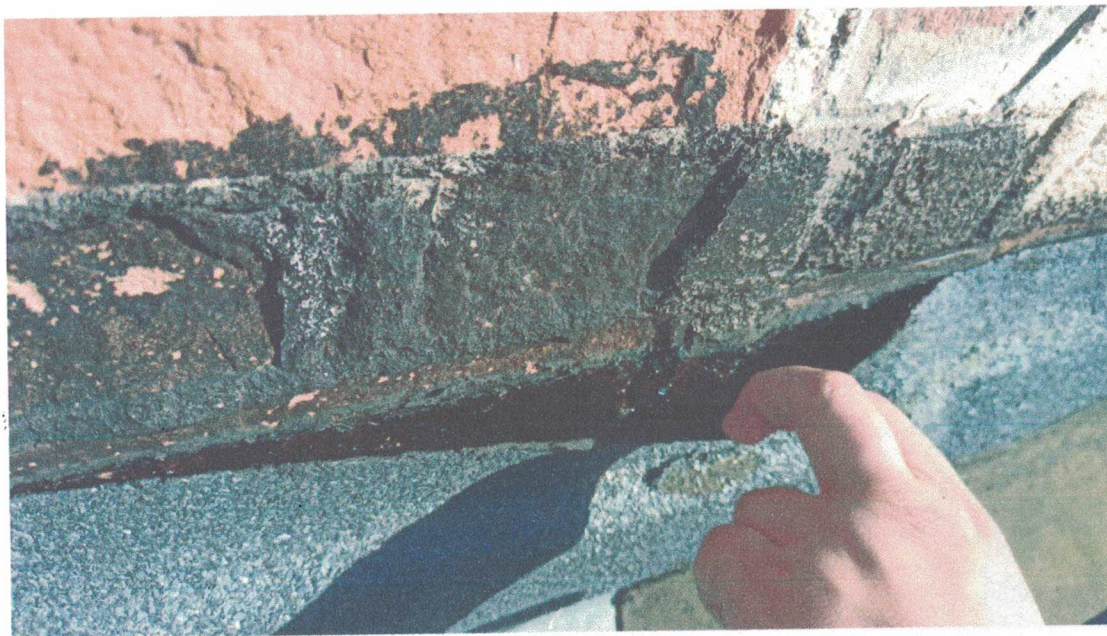
Фото 6. Отслоение гидроизоляционного ковра.

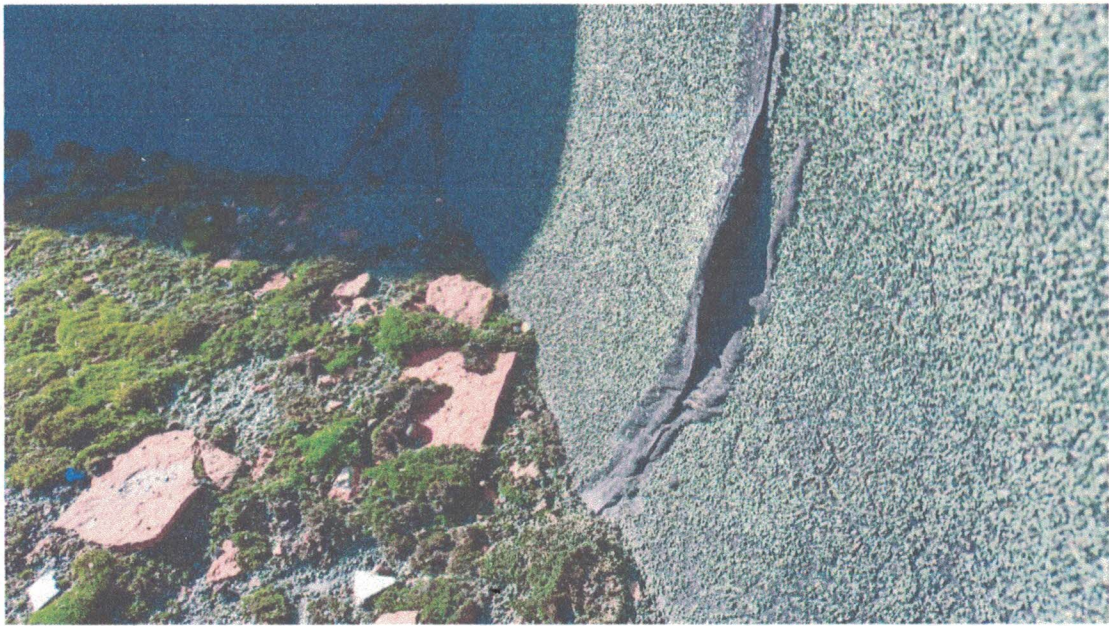
Фото 11. Загрязнения кровли. Отслоение гидроизоляционного ковра.
Биологические поражения кровли.

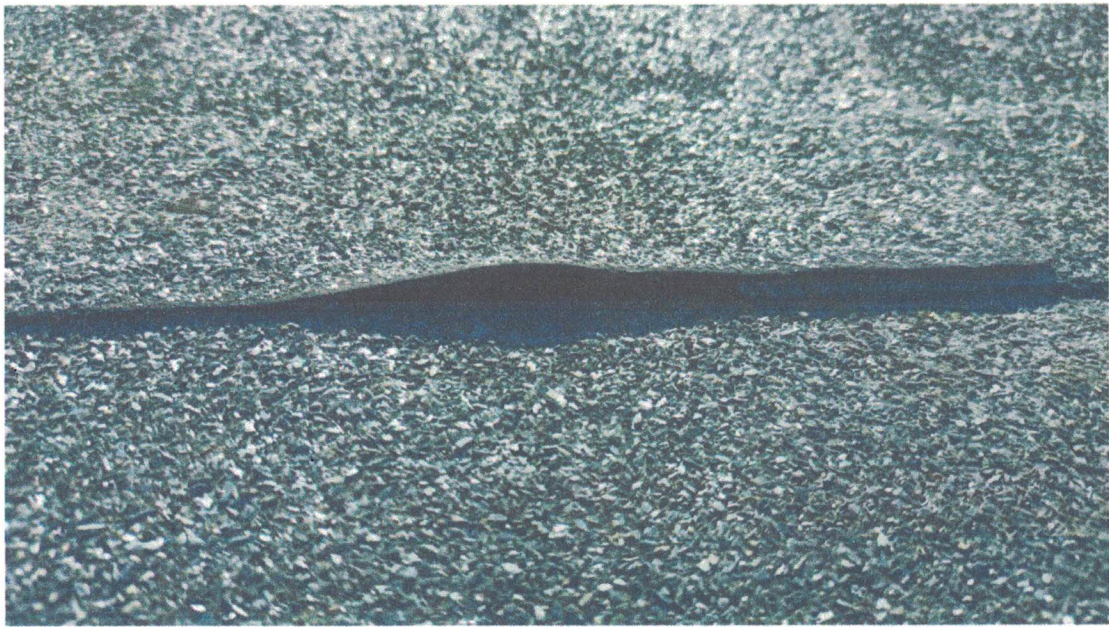
Фото 12. Отслоение гидроизоляционного ковра.

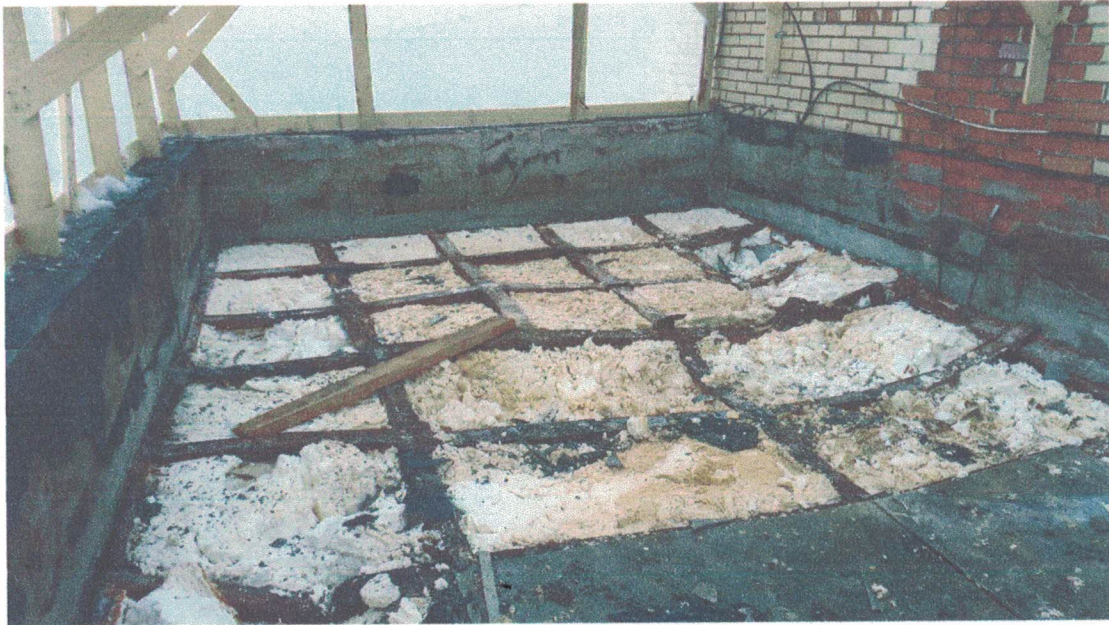
Фото 17. Частичный ремонт. Состояние кровельного пирога во время ремонта.

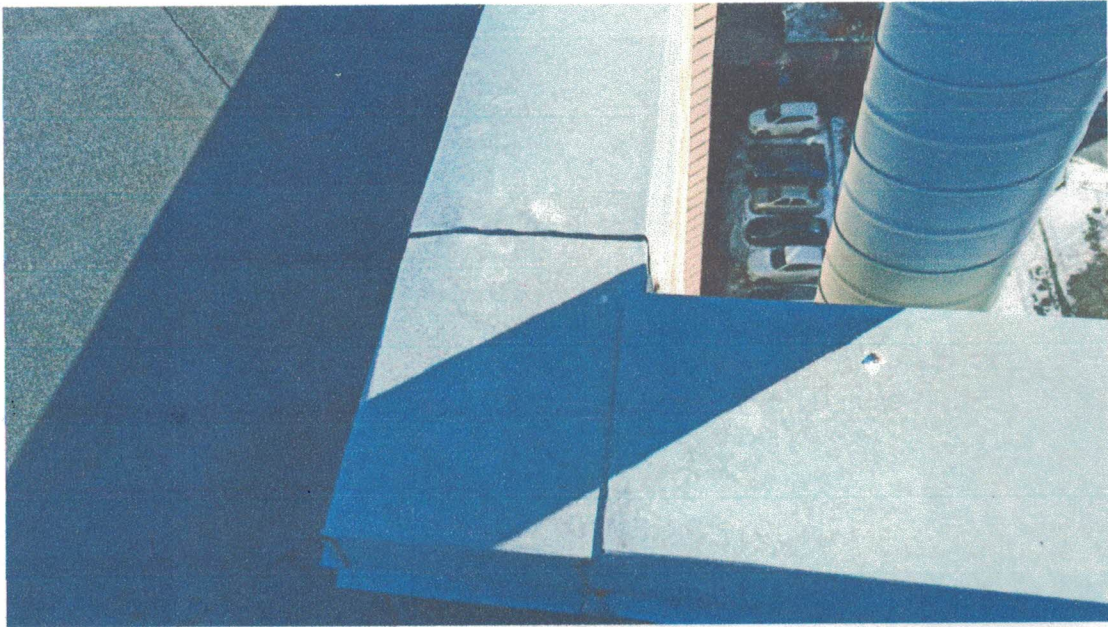
Фото 18. Отсутствует гидроизоляция стыков покрытия парапетов.

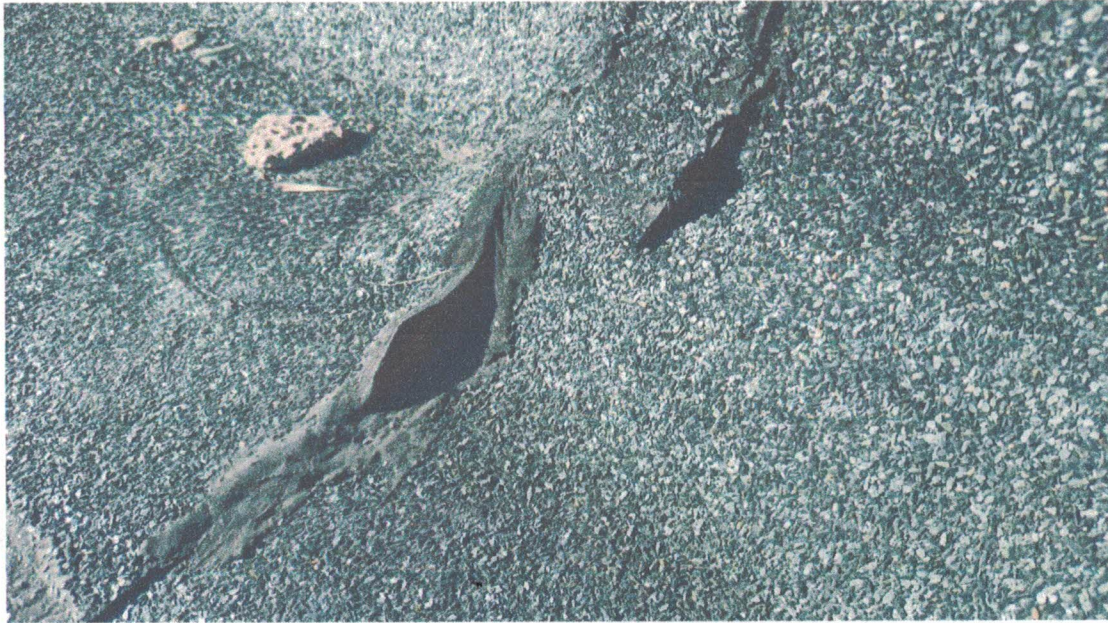
Фото 35. Отслоение гидроизоляционного ковра.

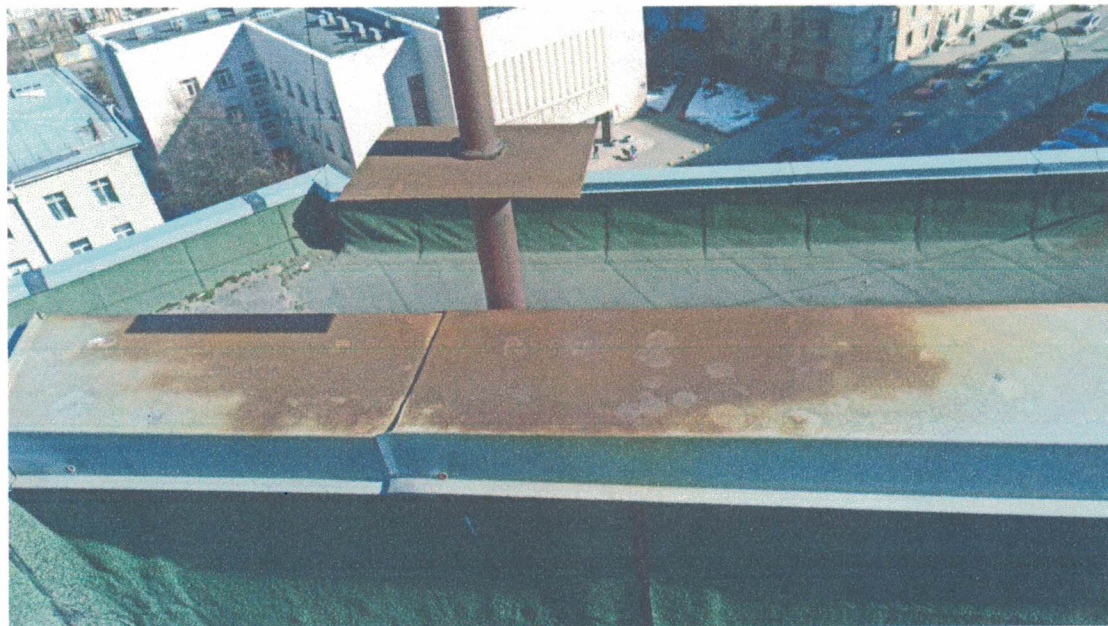
Фото 36. Ржавление окрытий парапетов. Отсутствует гидроизоляция стыков окрытия парапетов. Вздутие гидроизоляционного ковра. Отслоение гидроизоляционного ковра.
