## ЗАКЛЮЧЕНИЕ ЭКСПЕРТА

№ 29/05 от 29.05.2023 г.

Обследование кирпичной облицовки наружных стен  
многоквартирного дома.

г. Санкт-Петербург, Варшавская ул., дом 23, корпус 3.

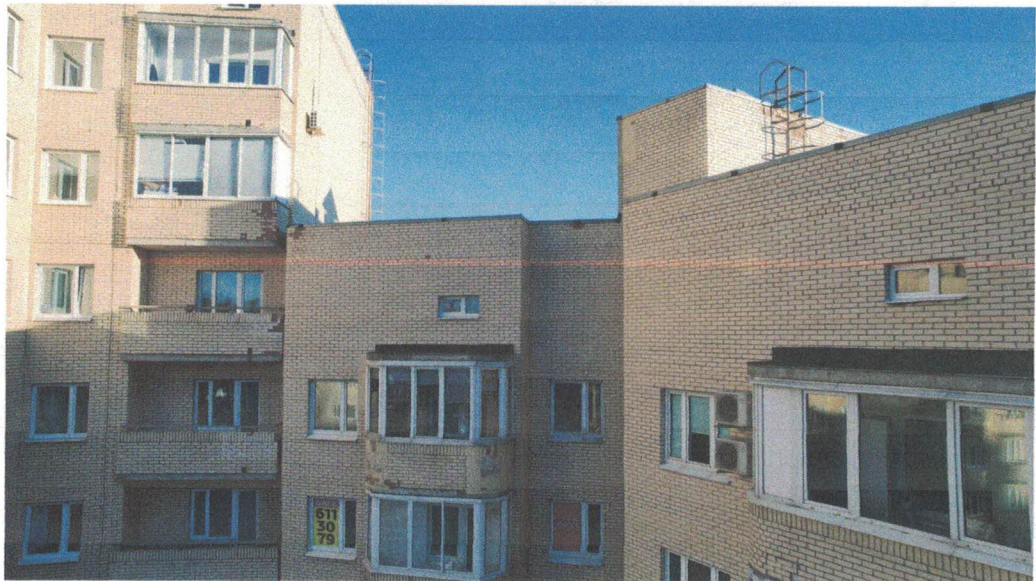
Фото №4

- Обнаружены множественные разрушения отдельных облицовочных кирпичей (отслоение лицевой части кирпича) по всей площади фасадов здания. Отслоение облицовочного слоя кирпичей происходит по всем фасадам многоквартирного дома. В основной массе разрушение облицовочных кирпичей происходит на уровне верхних этажей здания (см. Приложение № 1 фото №№ 1-36).

По мнению экспертизы, образование трещин и разрушение облицовочного слоя кирпича на фасадах здания происходит вследствие влагонасыщения облицовочной кладки, и последующего замораживания /оттаивания.
